バラ積み緩和2軸トレーラのホイール亀裂に係る調査報告

バラ積み緩和2軸トレーラに発生したホイール亀裂の調査結果と今後の弊社対応について御報告します。

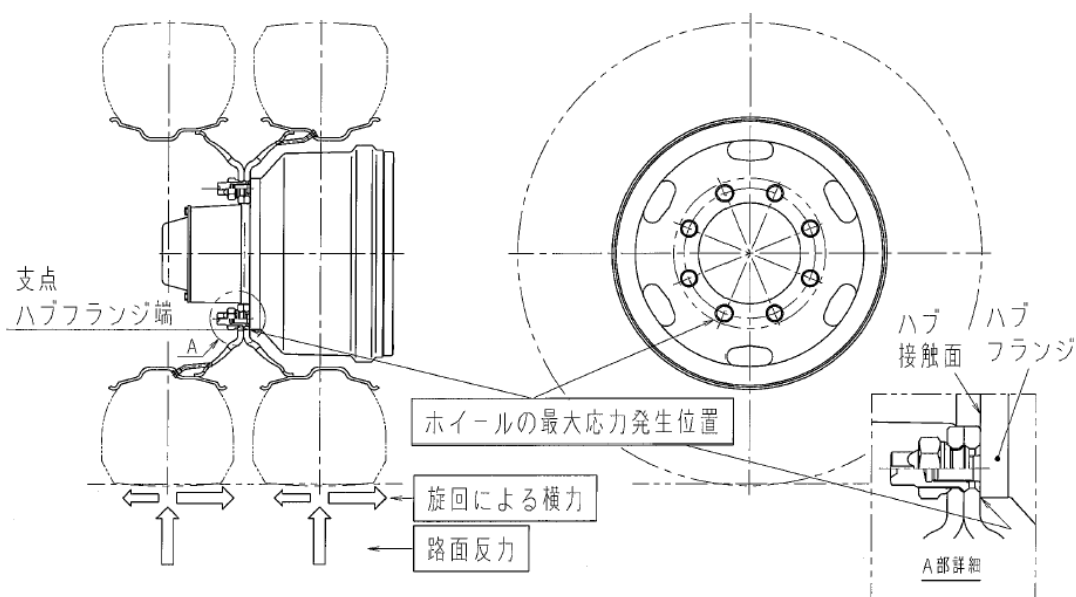
ホイールに発生する応力は、ホイールのハブ接触面外周部のボルト穴付近で最大となることが判りました。円周状の亀裂が多くみられるのは、ホイールに発生する応力が亀裂発生部位で最も大きくなることに因るものです。

トレーラ旋回時には遠心力により外輪側に荷重が移動し、横力の方向もハブを押し付ける方向に働きますのでハブ接触面外周部の応力が大きくなります。

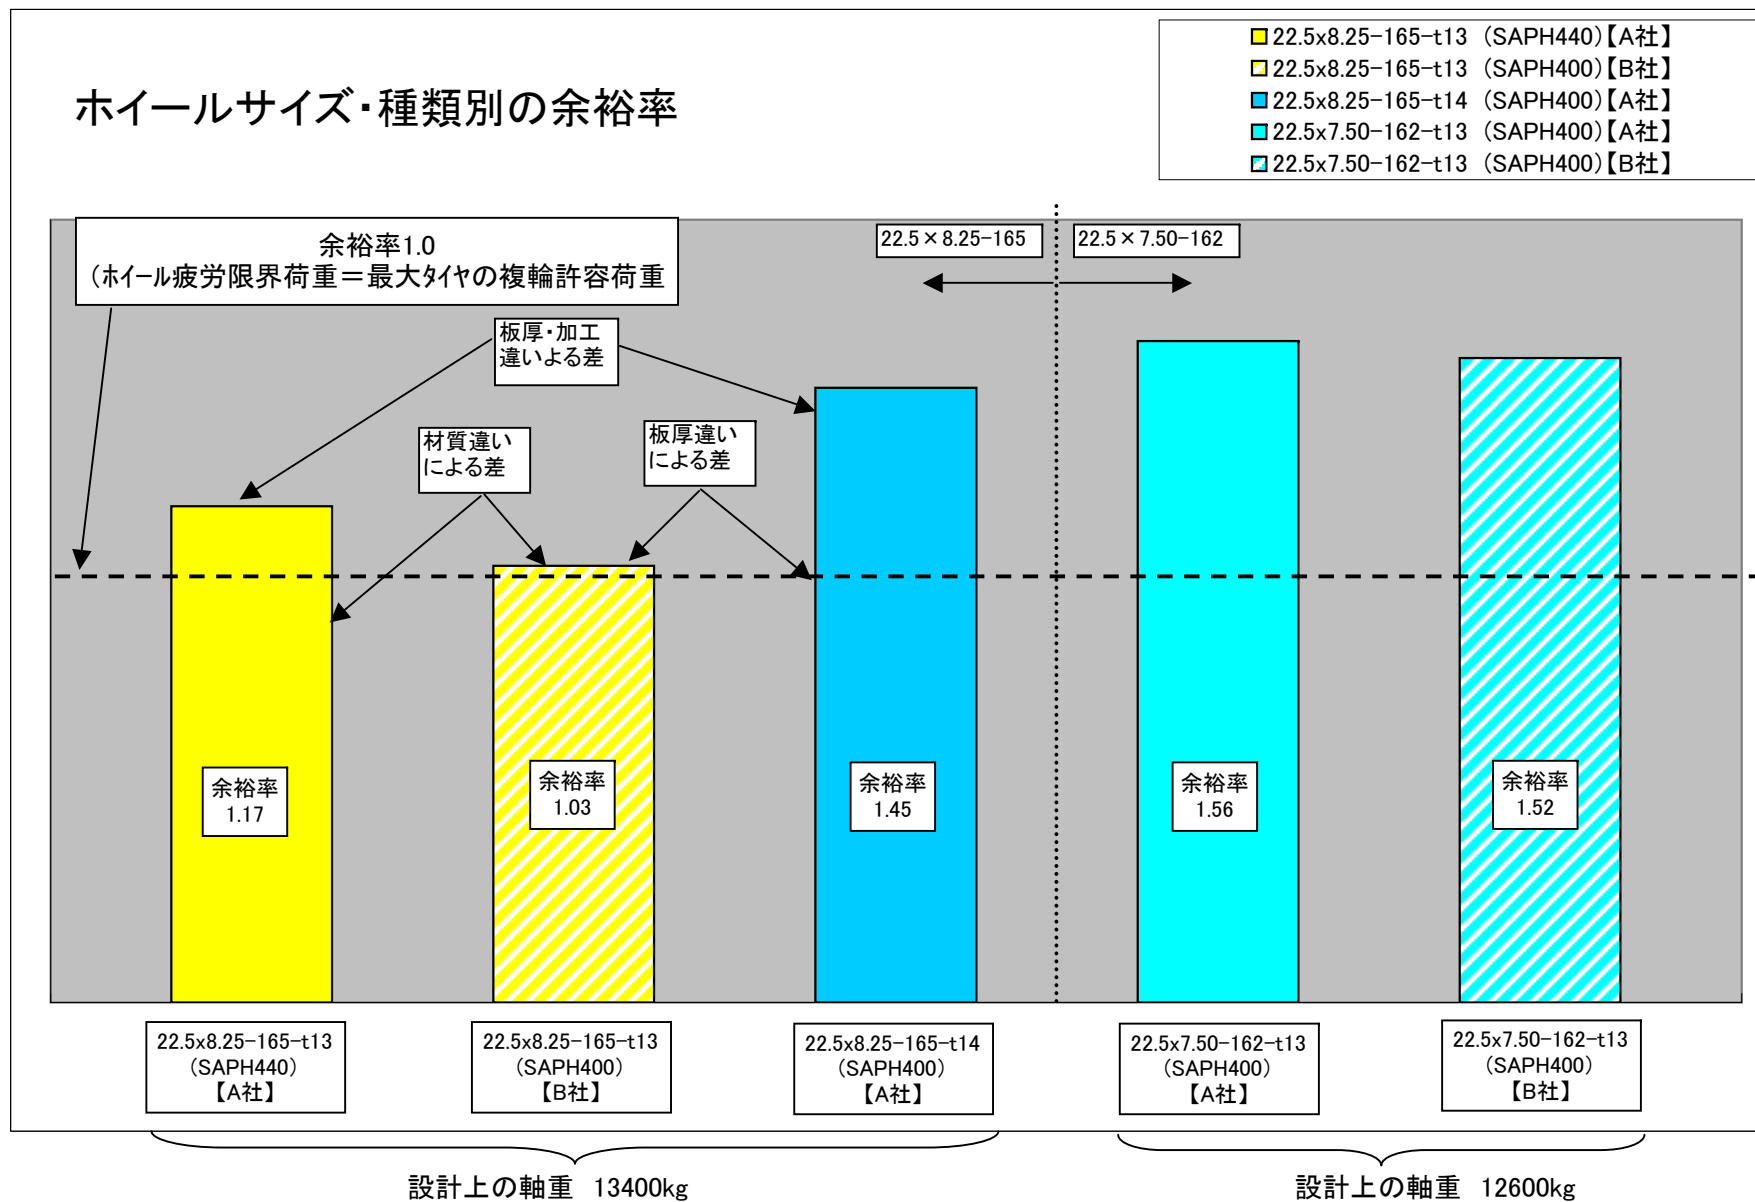
図1
BD009297E

亀裂が発生した 22.5X8.25-165-t13 ホイールは、車両諸元による軸重内（設計上の軸重以下）での使用においては、耐久性を有しているが、疲労限界に対する余裕が少ないことが、ホイール単体試験および実車試験にて確認できました。

設計上の軸重 (kg) (a)	ディスク・ホイール				
	ホイールサイズ	メーカー	材質	疲労限界軸重 (kg) (b)	疲労余裕率 (b/a)
12600	22.5X7.50-162-t13	A社	SAPH400	19670	1.56
		B社	SAPH400	19180	1.52
	22.5X7.50-162-t14	A社	SAPH400	19670 以上	1.56 以上
13400	22.5X8.25-165-t13	A社	SAPH440	15640	1.17
		B社	SAPH400	13800	1.03
	22.5X8.25-165-t14	A社	SAPH400	19450	1.45

ホイールサイズ・種類別の余裕率

22.5X8.25-165-t13 ホイールを装着したトレーラについては、疲労余裕率が大きく亀裂が発生していない 22.5X8.25-165-t14 ホイールに交換する市場措置を実施します。
